دراسة التأثيرات البشرية المتلفة لبعض الآثار الإسلامية وطرق صيانتها بمدينة القاهرة القديمة

تطبيقا على أحد المبانى الأثرية الإسلامية المختارة بمدينة القاهرة القديمة

بحث لنيل درجة الماجستير فى ترميم وصيانة الآثار

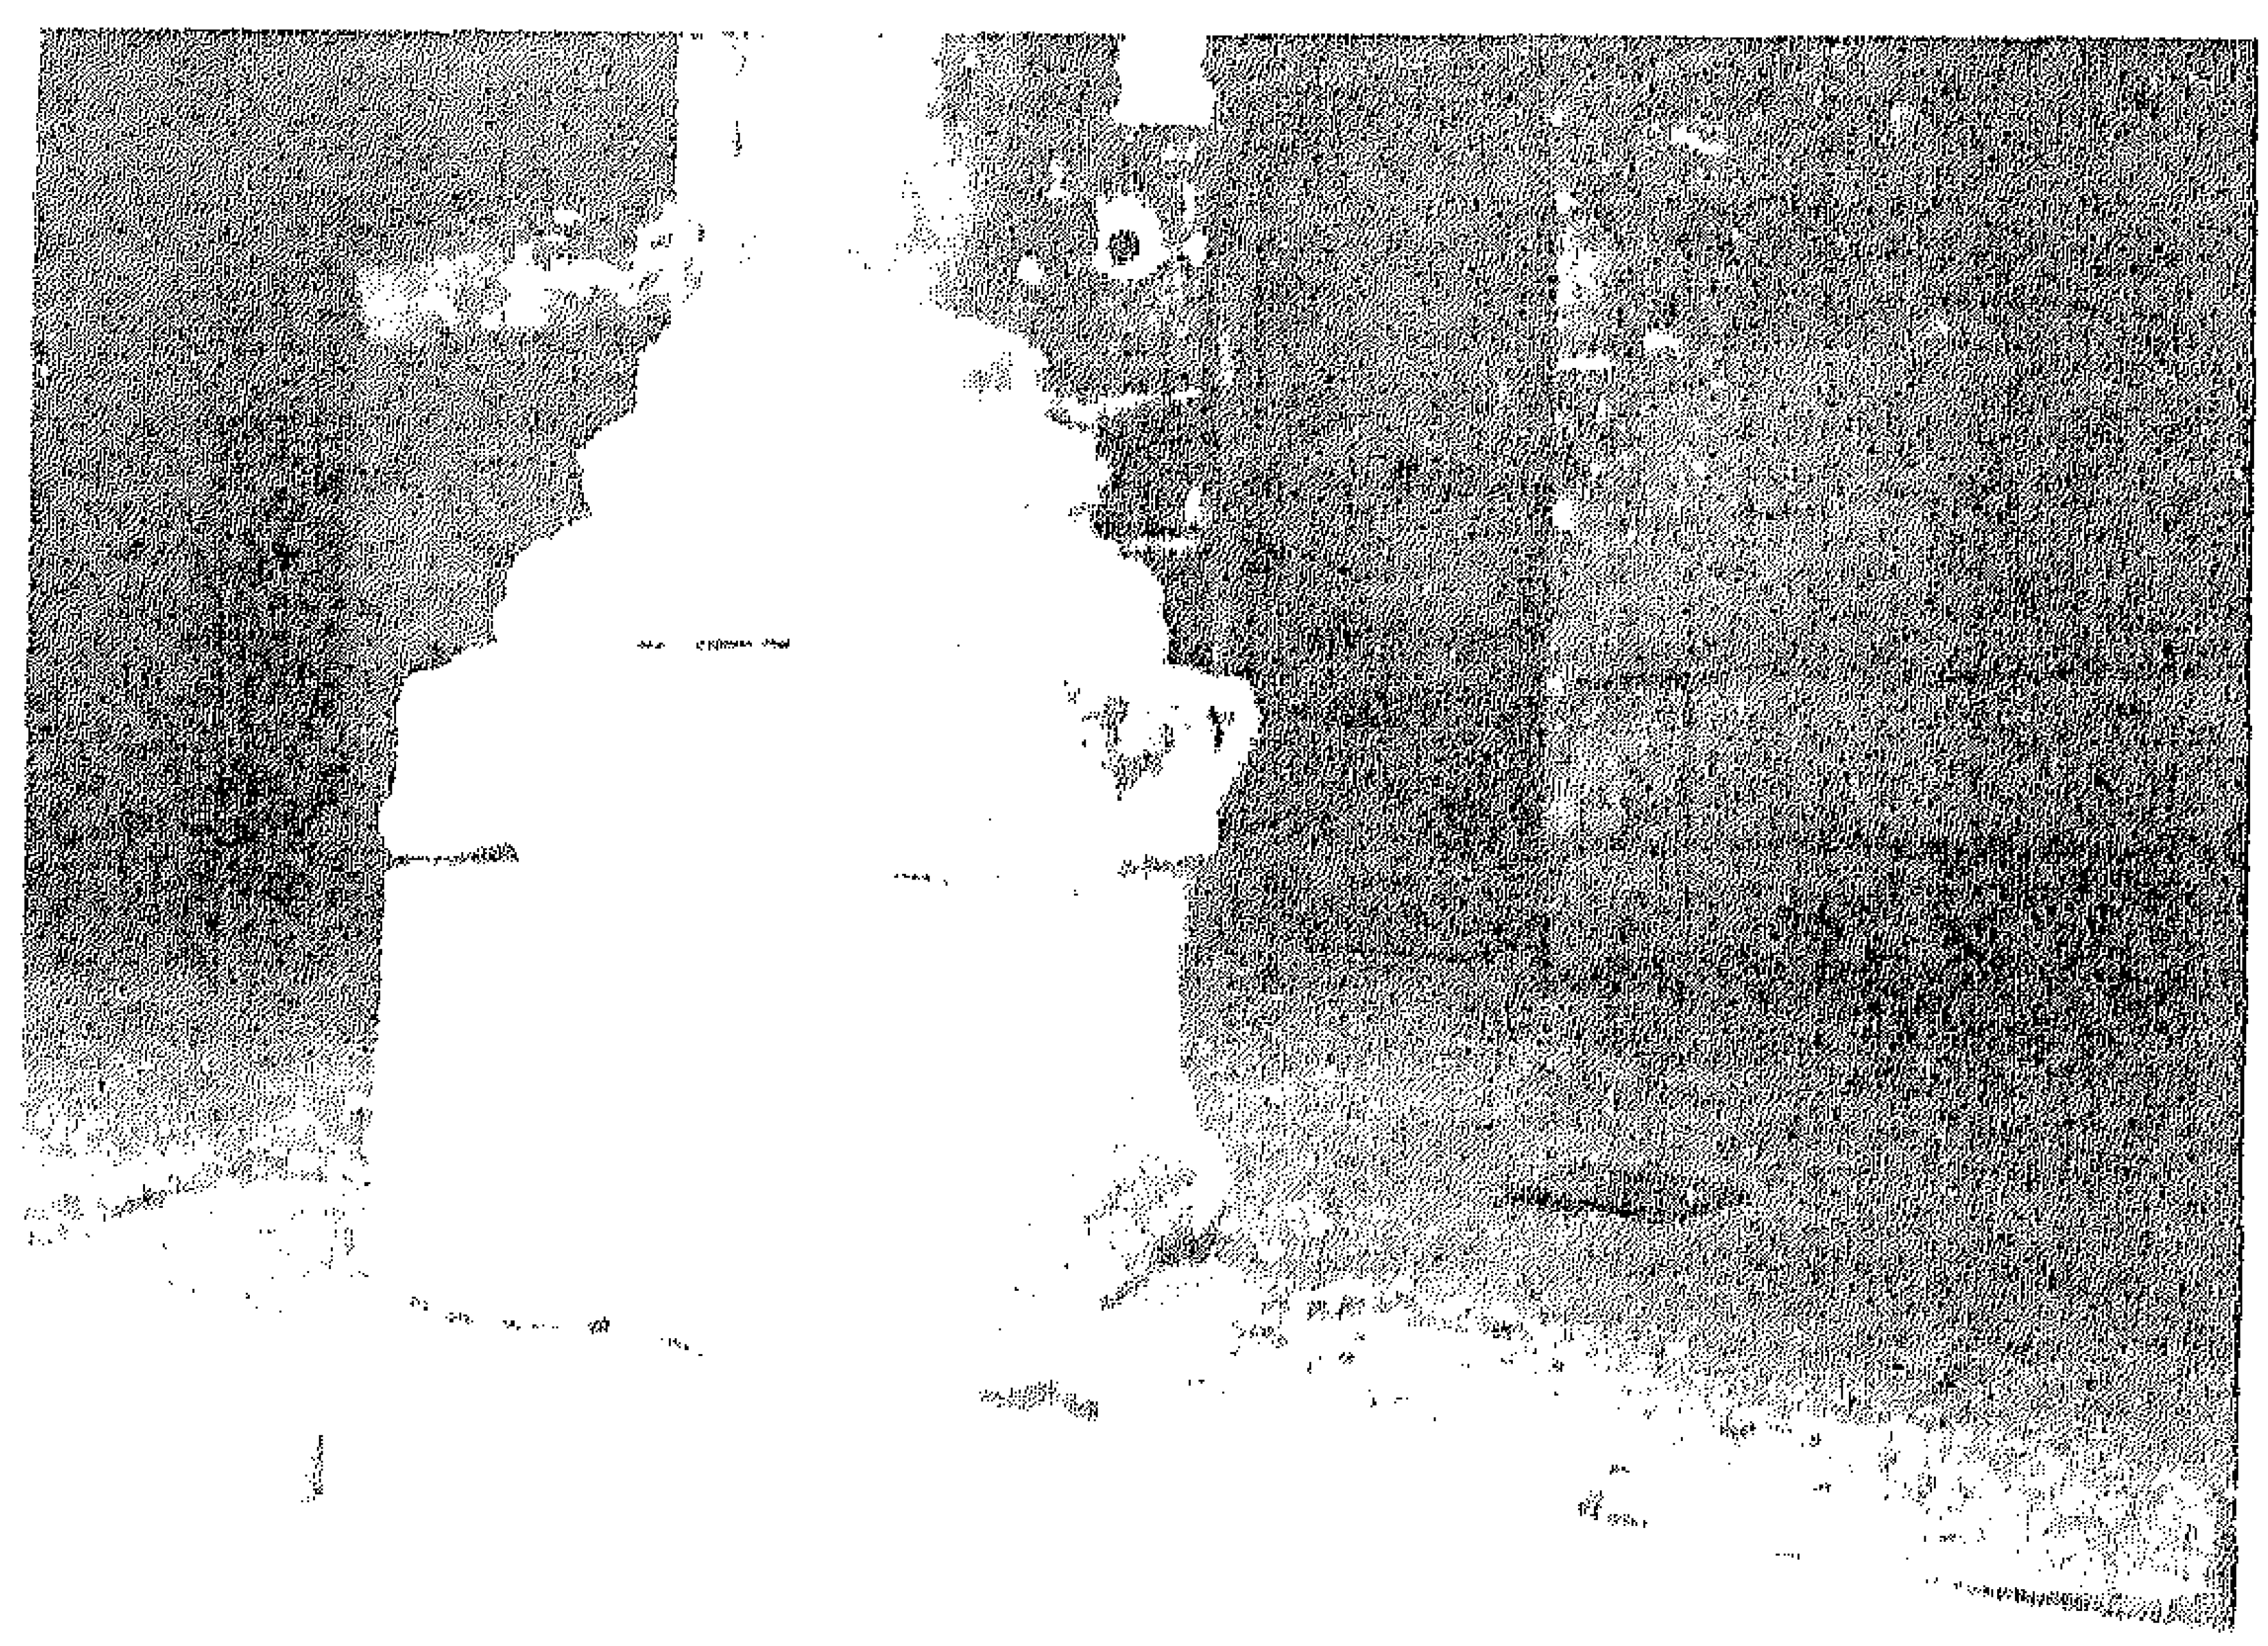
صورة رقم (٨٤) توضح تأثير الرطوبة على تلف وتآكل أحجار المبنى

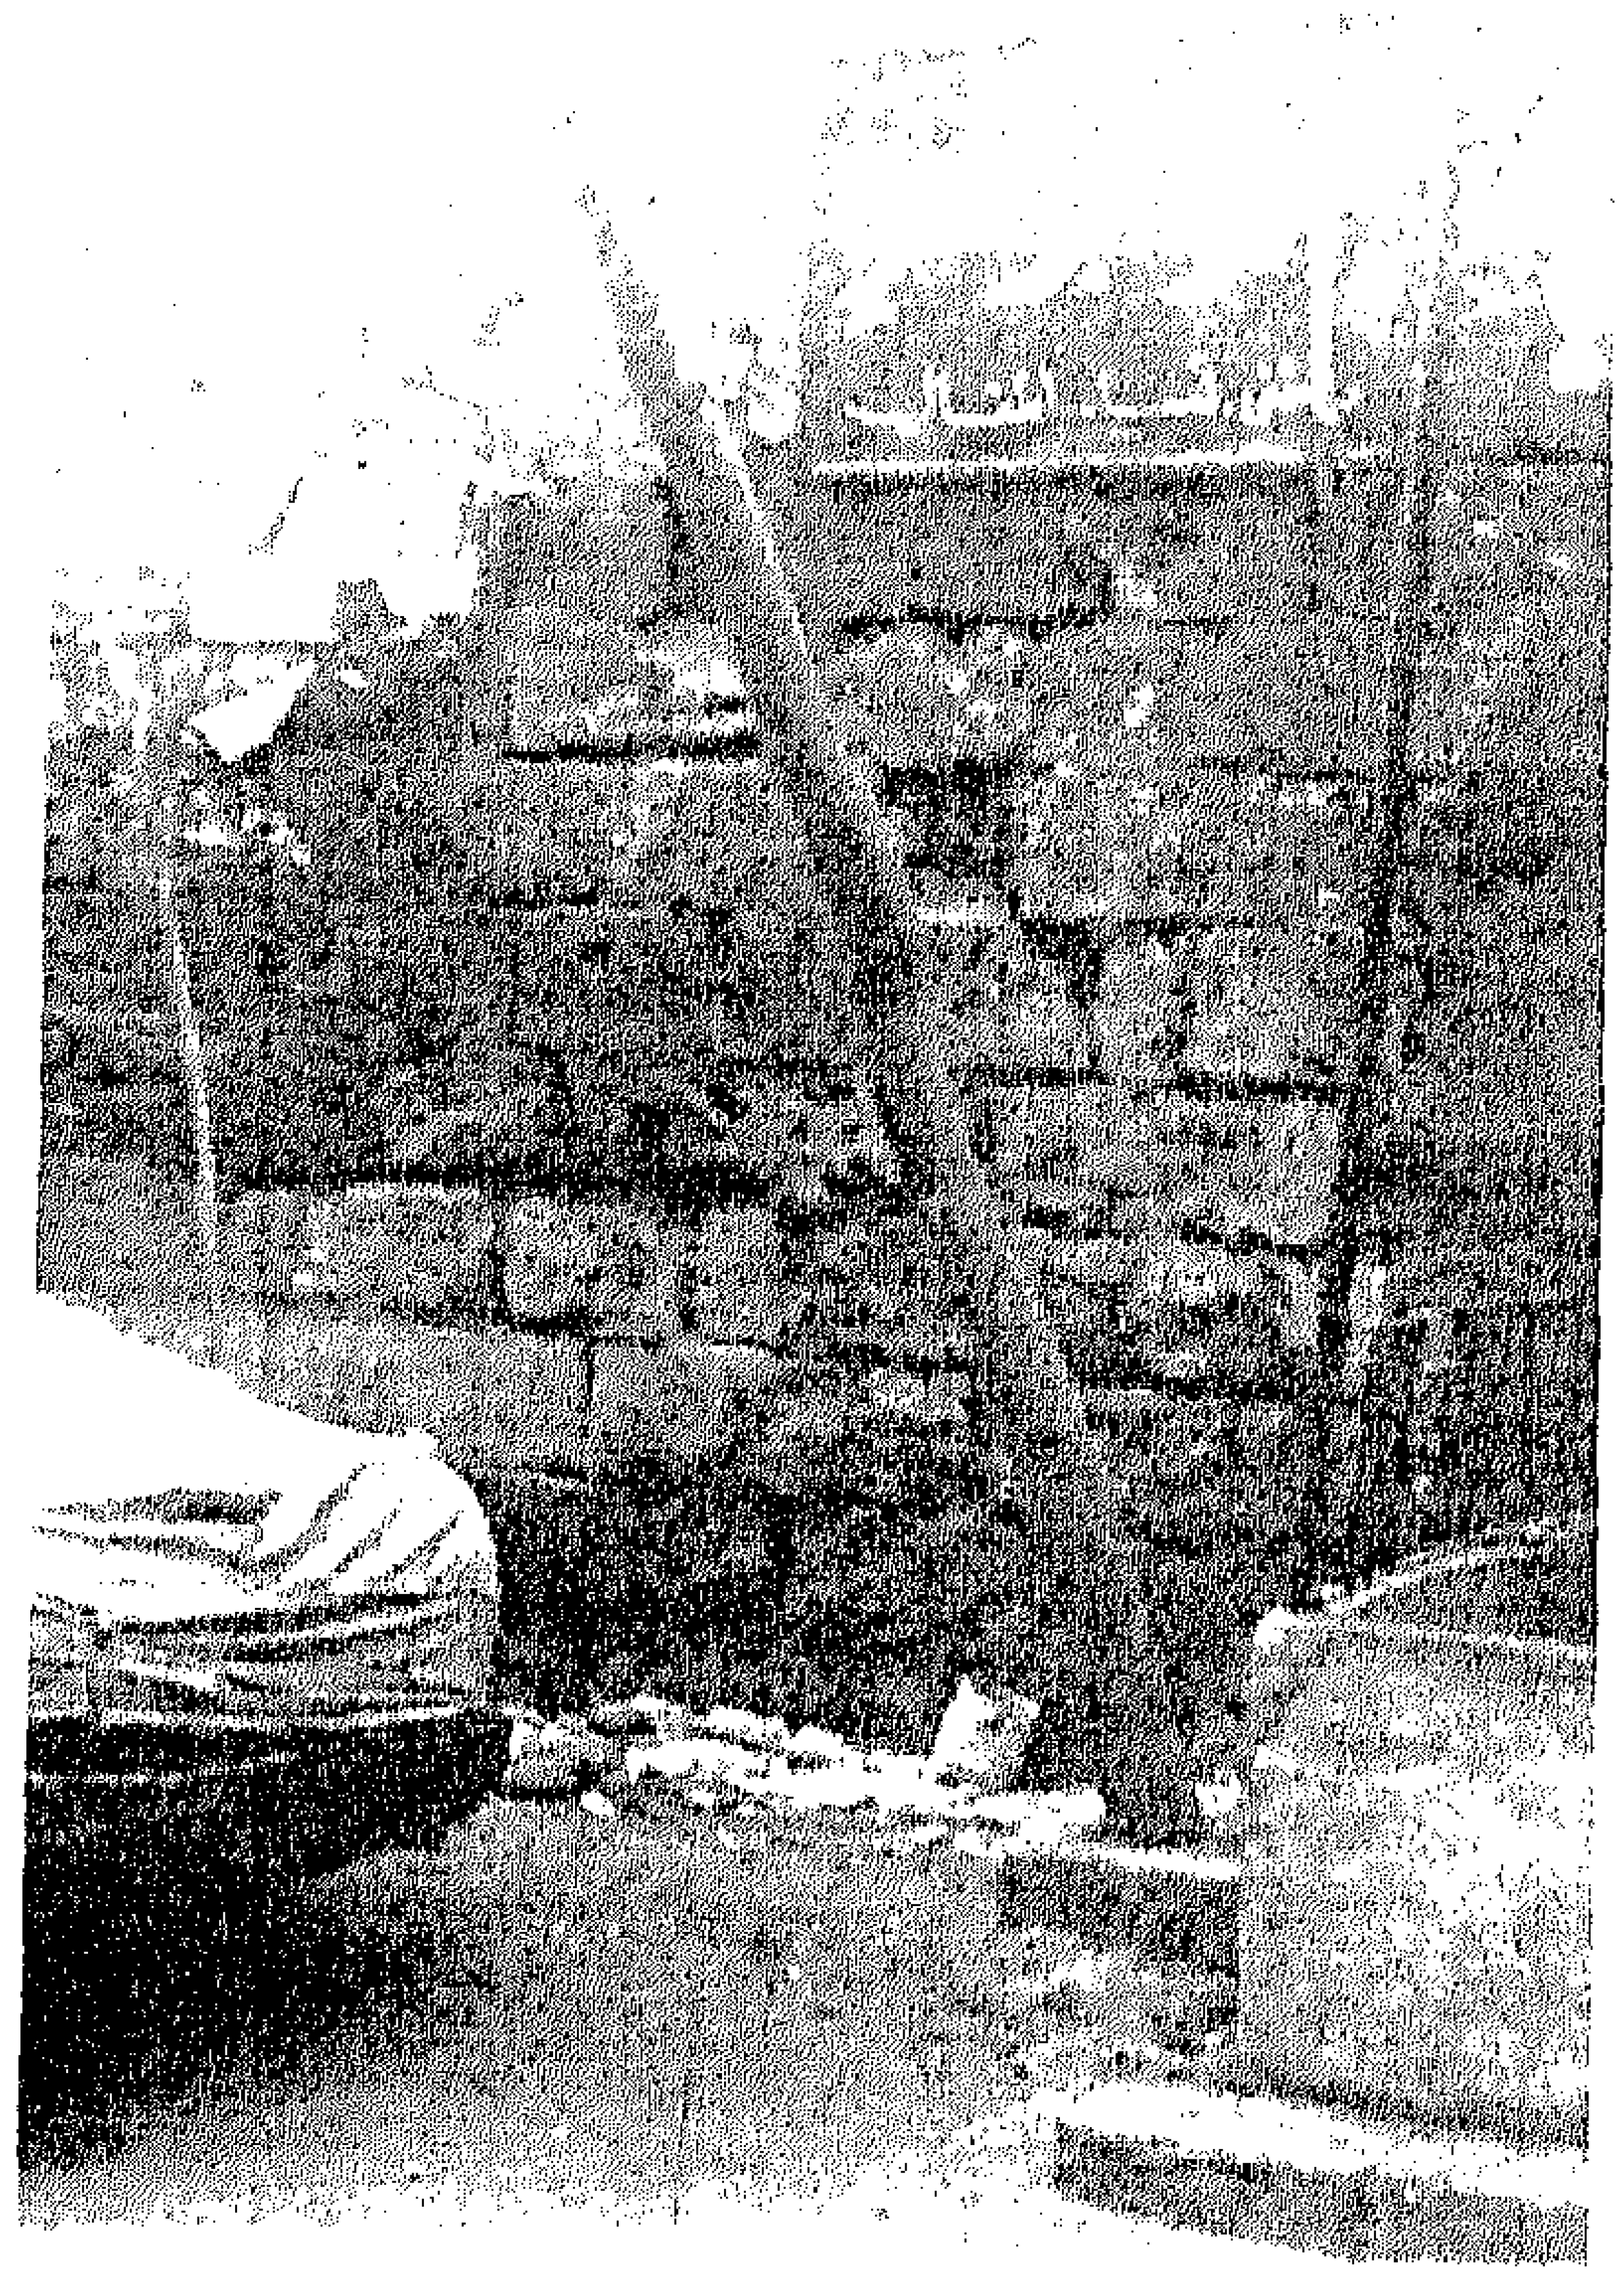
صورة رقم (٨٦) توضح تأثير الرطوبة وسوء الإستخدام
على تآكل أحجار المدخل والمكاسل
مع تشوينات خضر بالمدخل

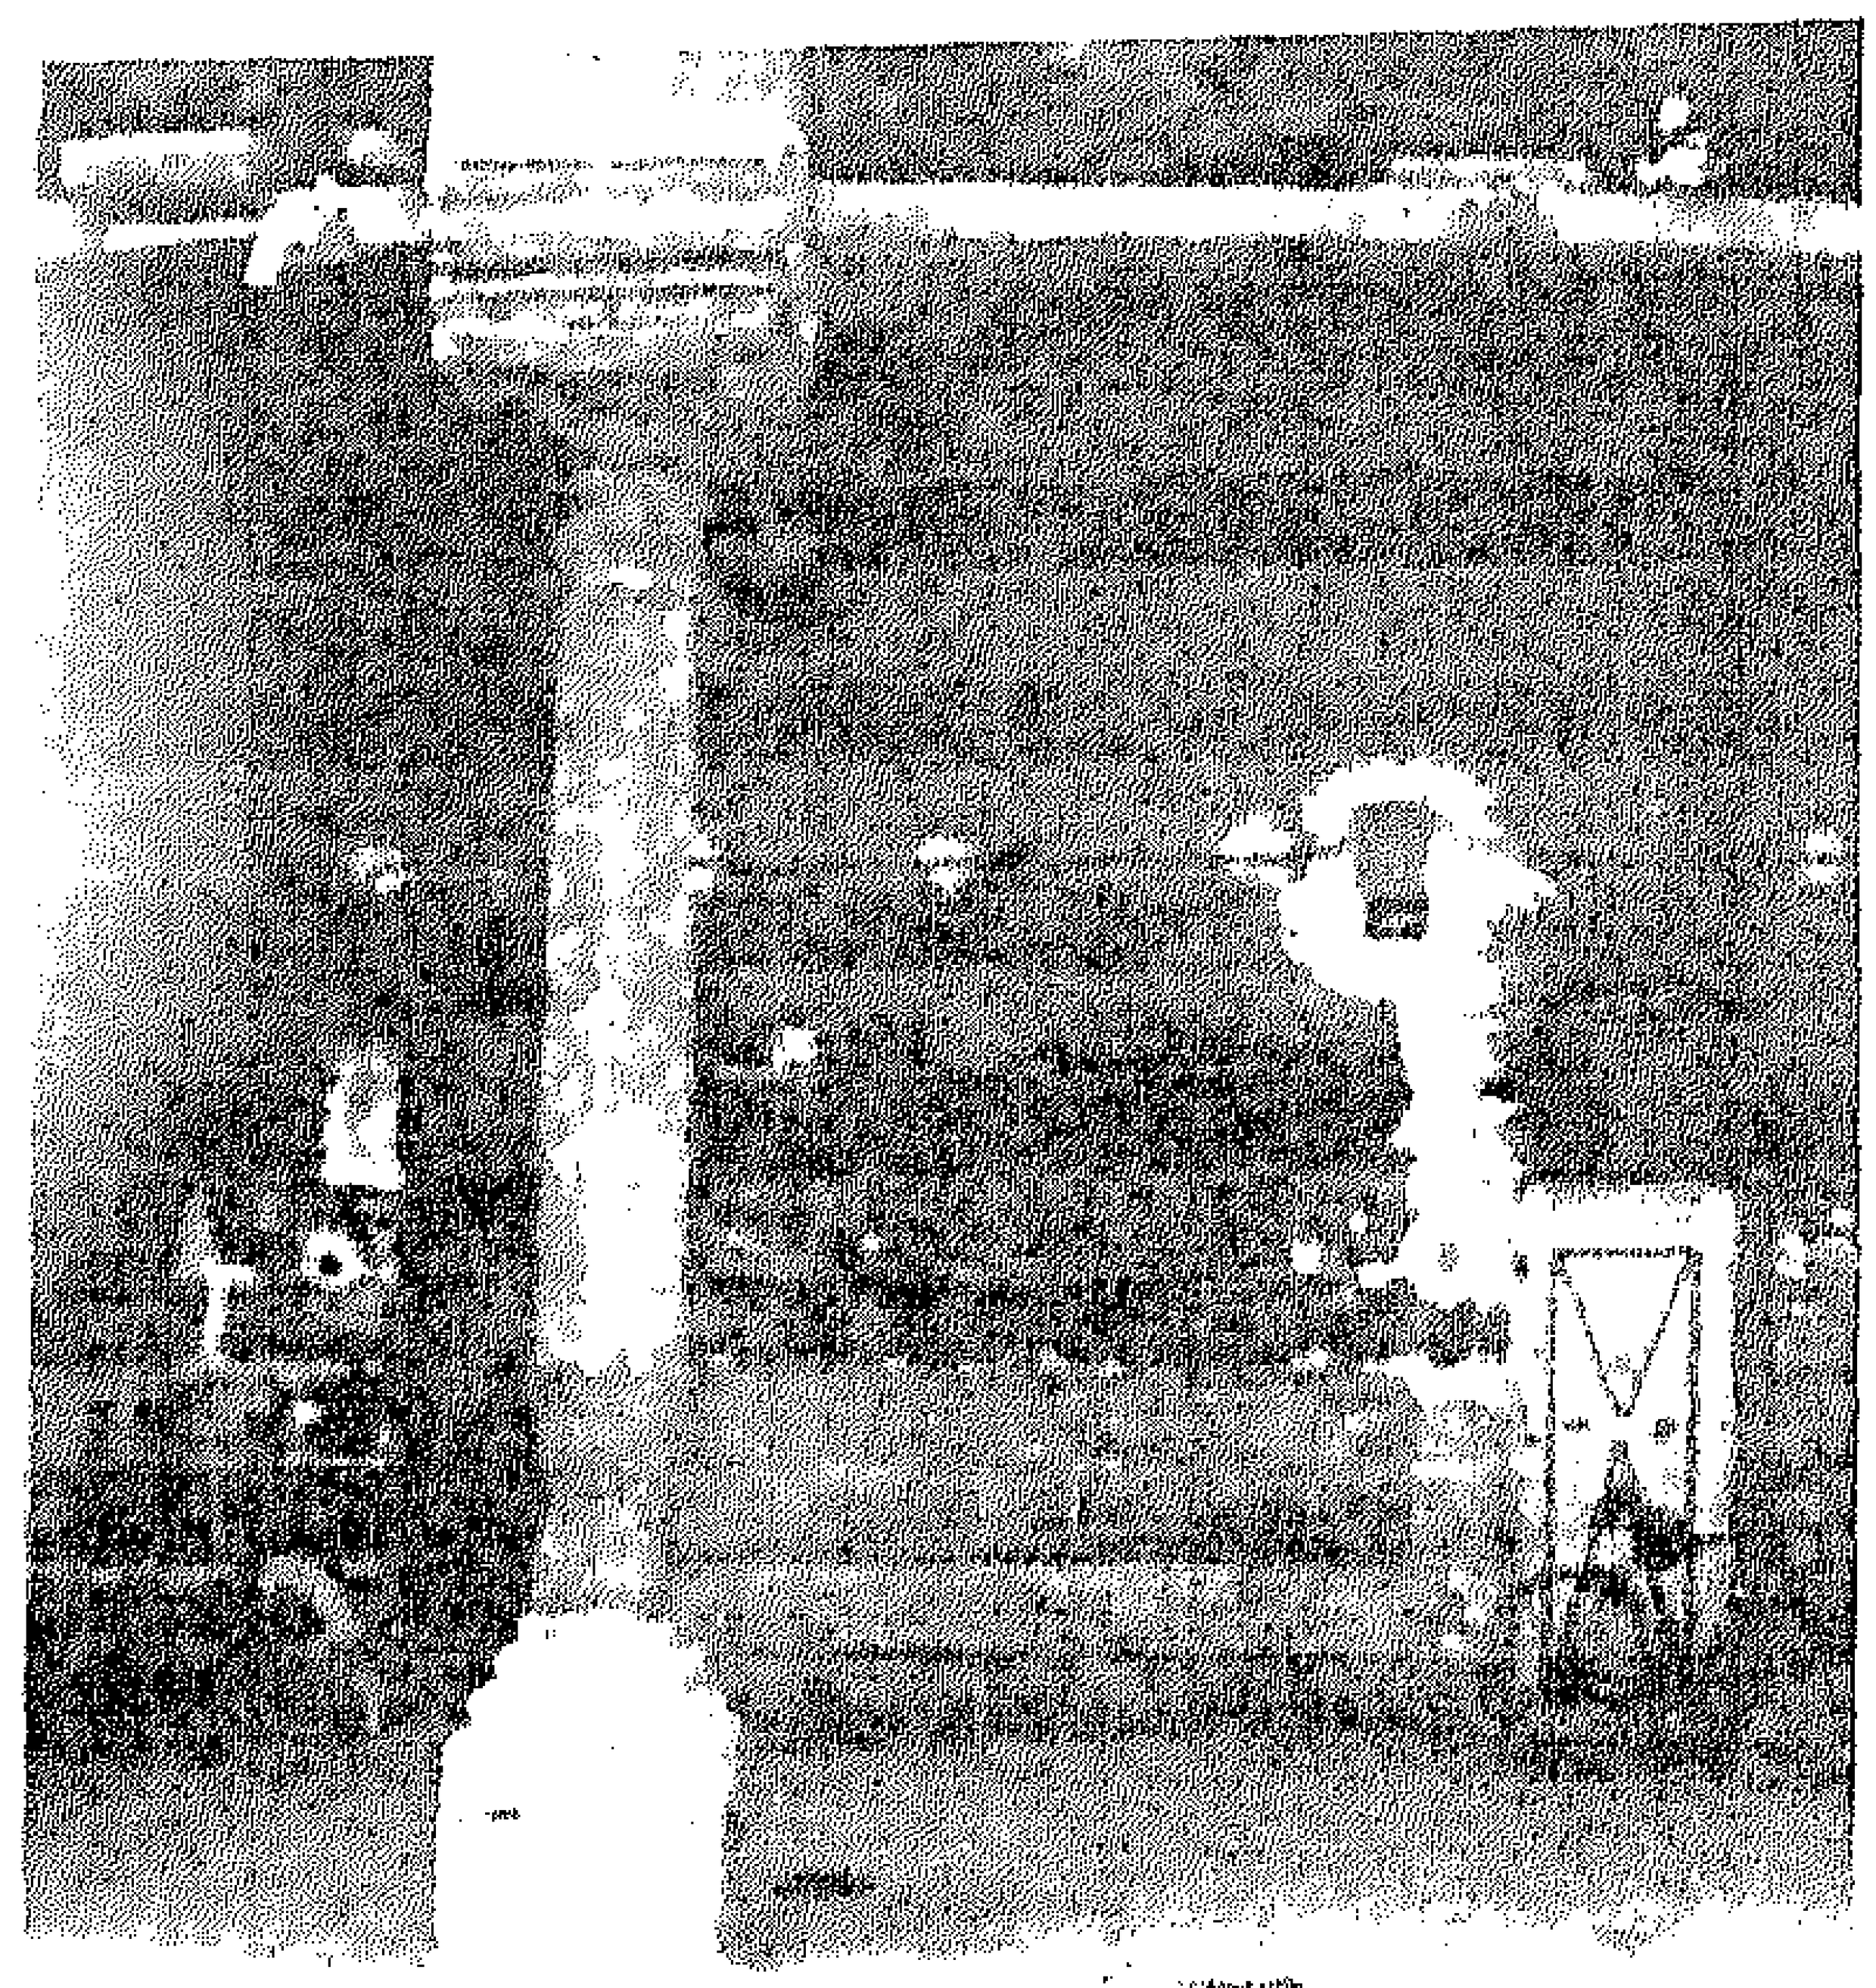
صورة رقم (٨٧) توضح تآكل أحجار الواجهة المطلة على شارع
حمام بشتك

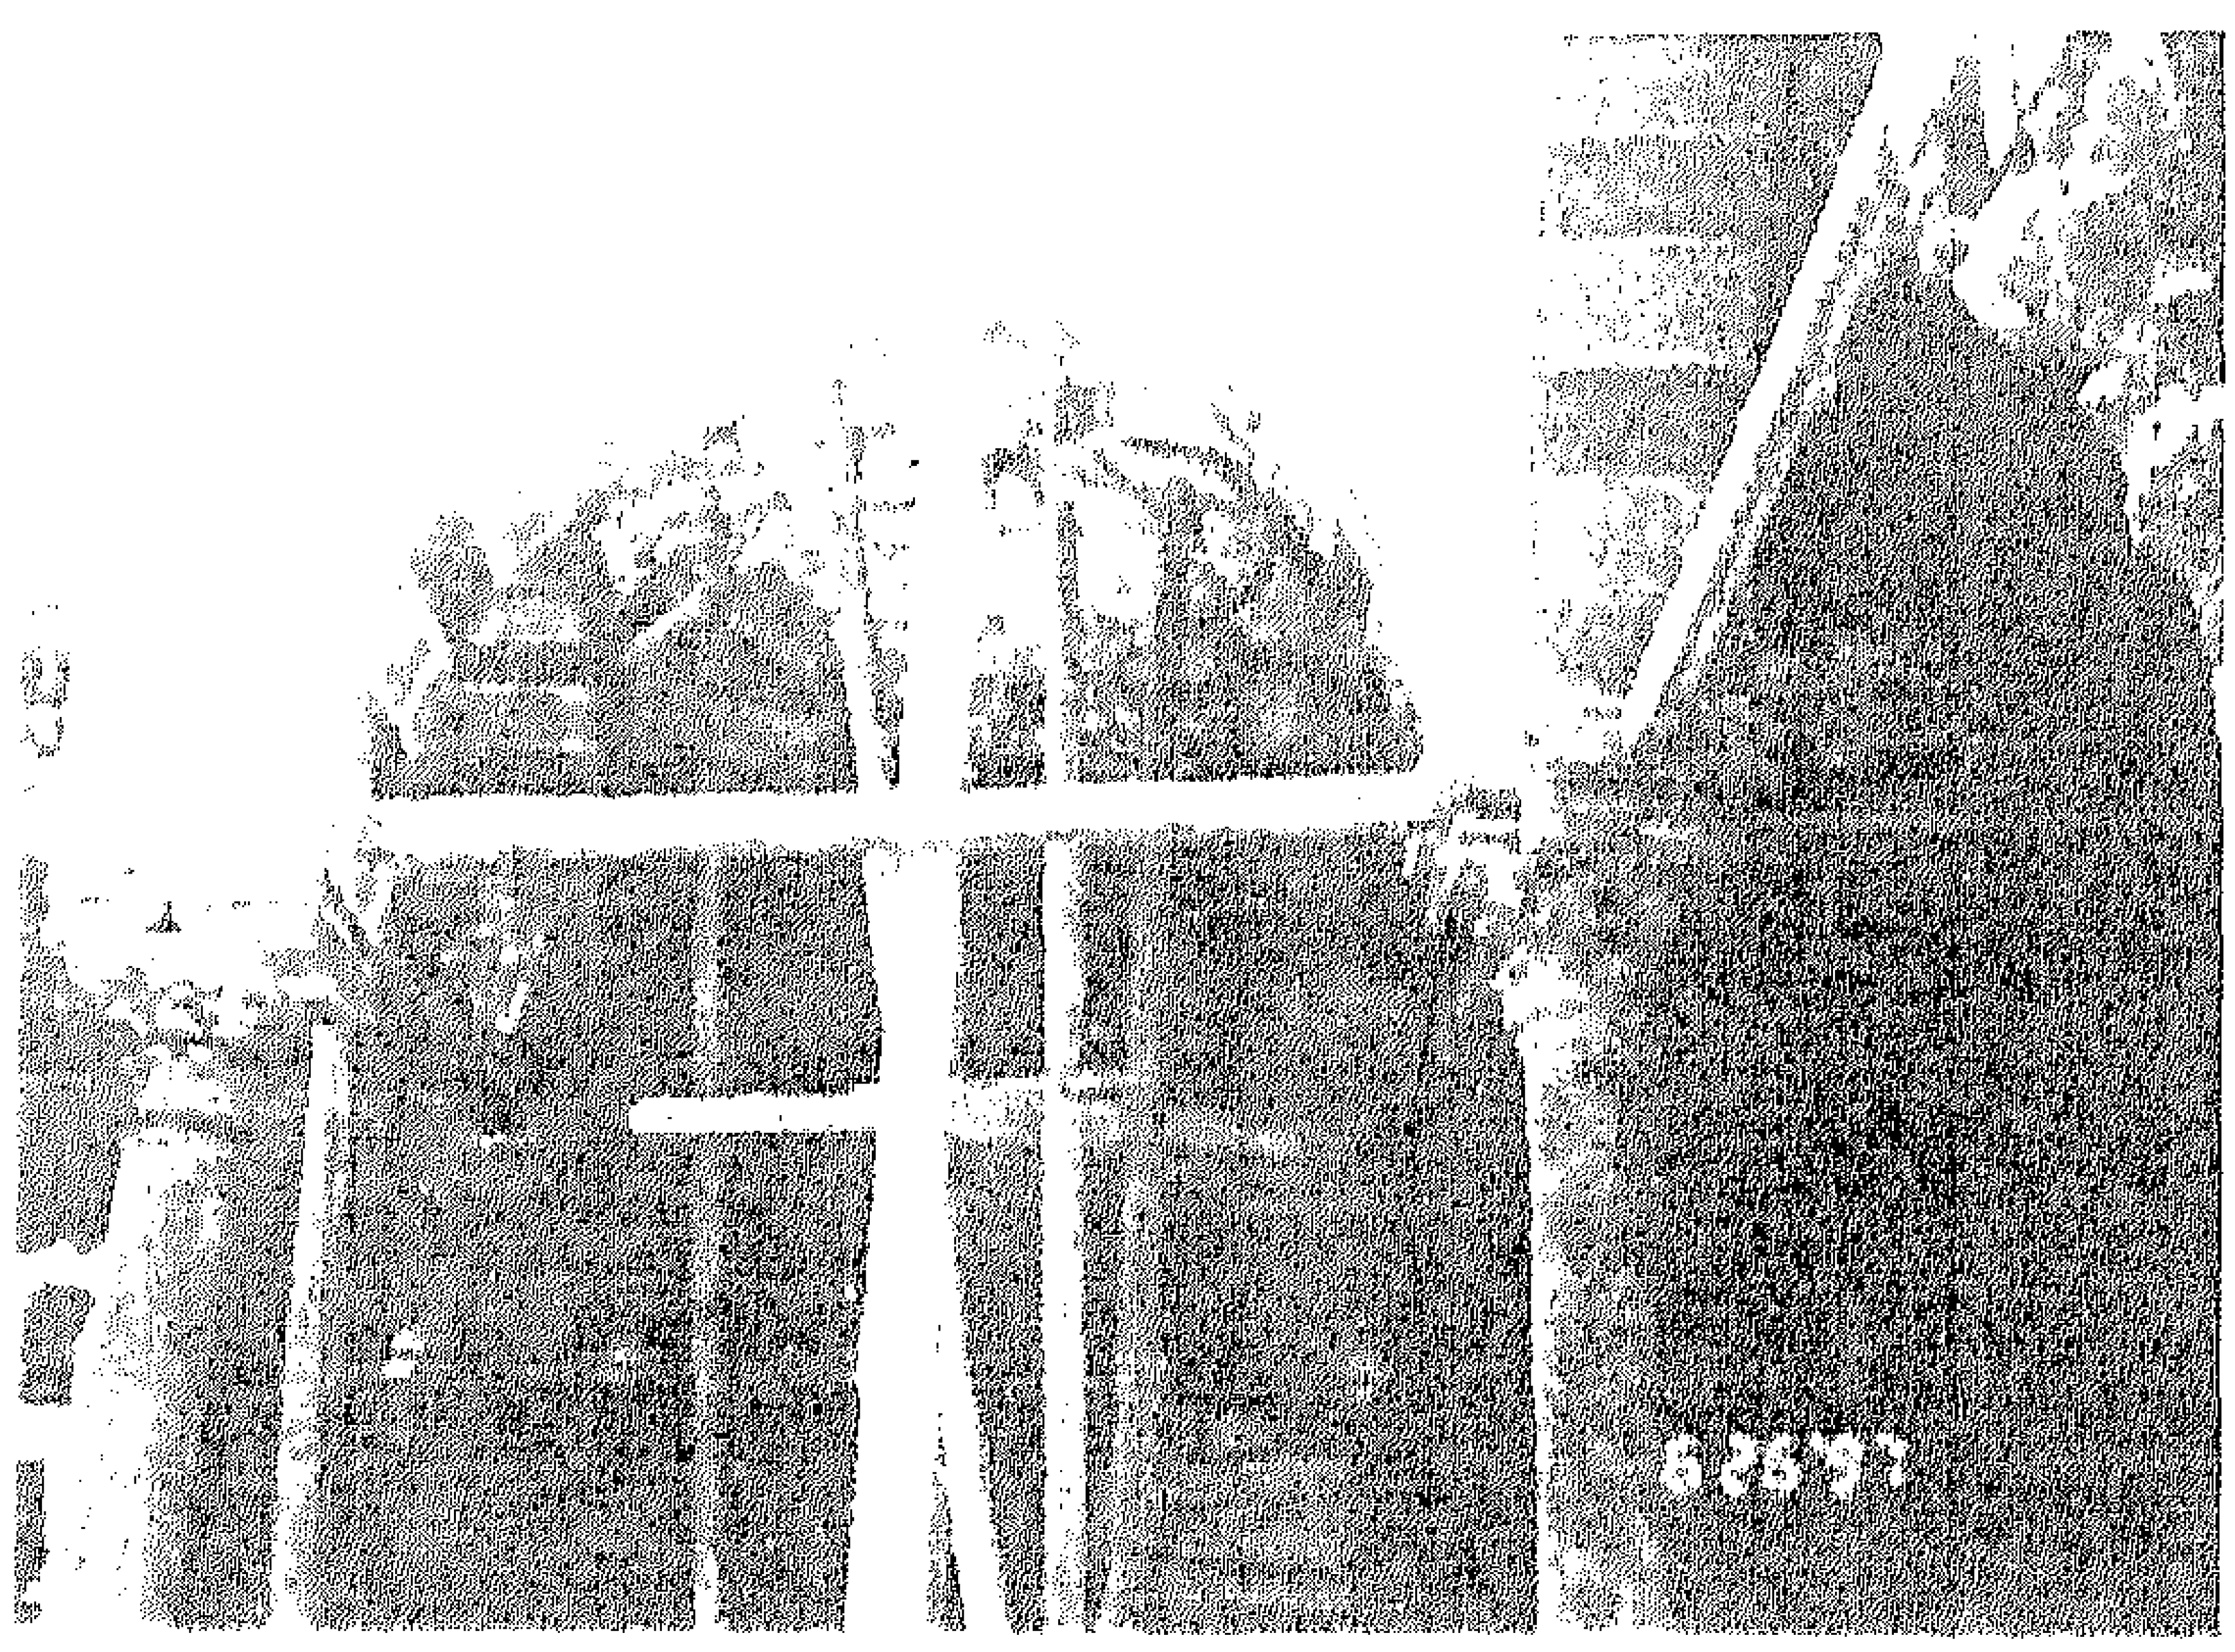
صورة رقم (٩٠) توضح شروخ فى القباب ناتجة عن هبوط الأرضيات

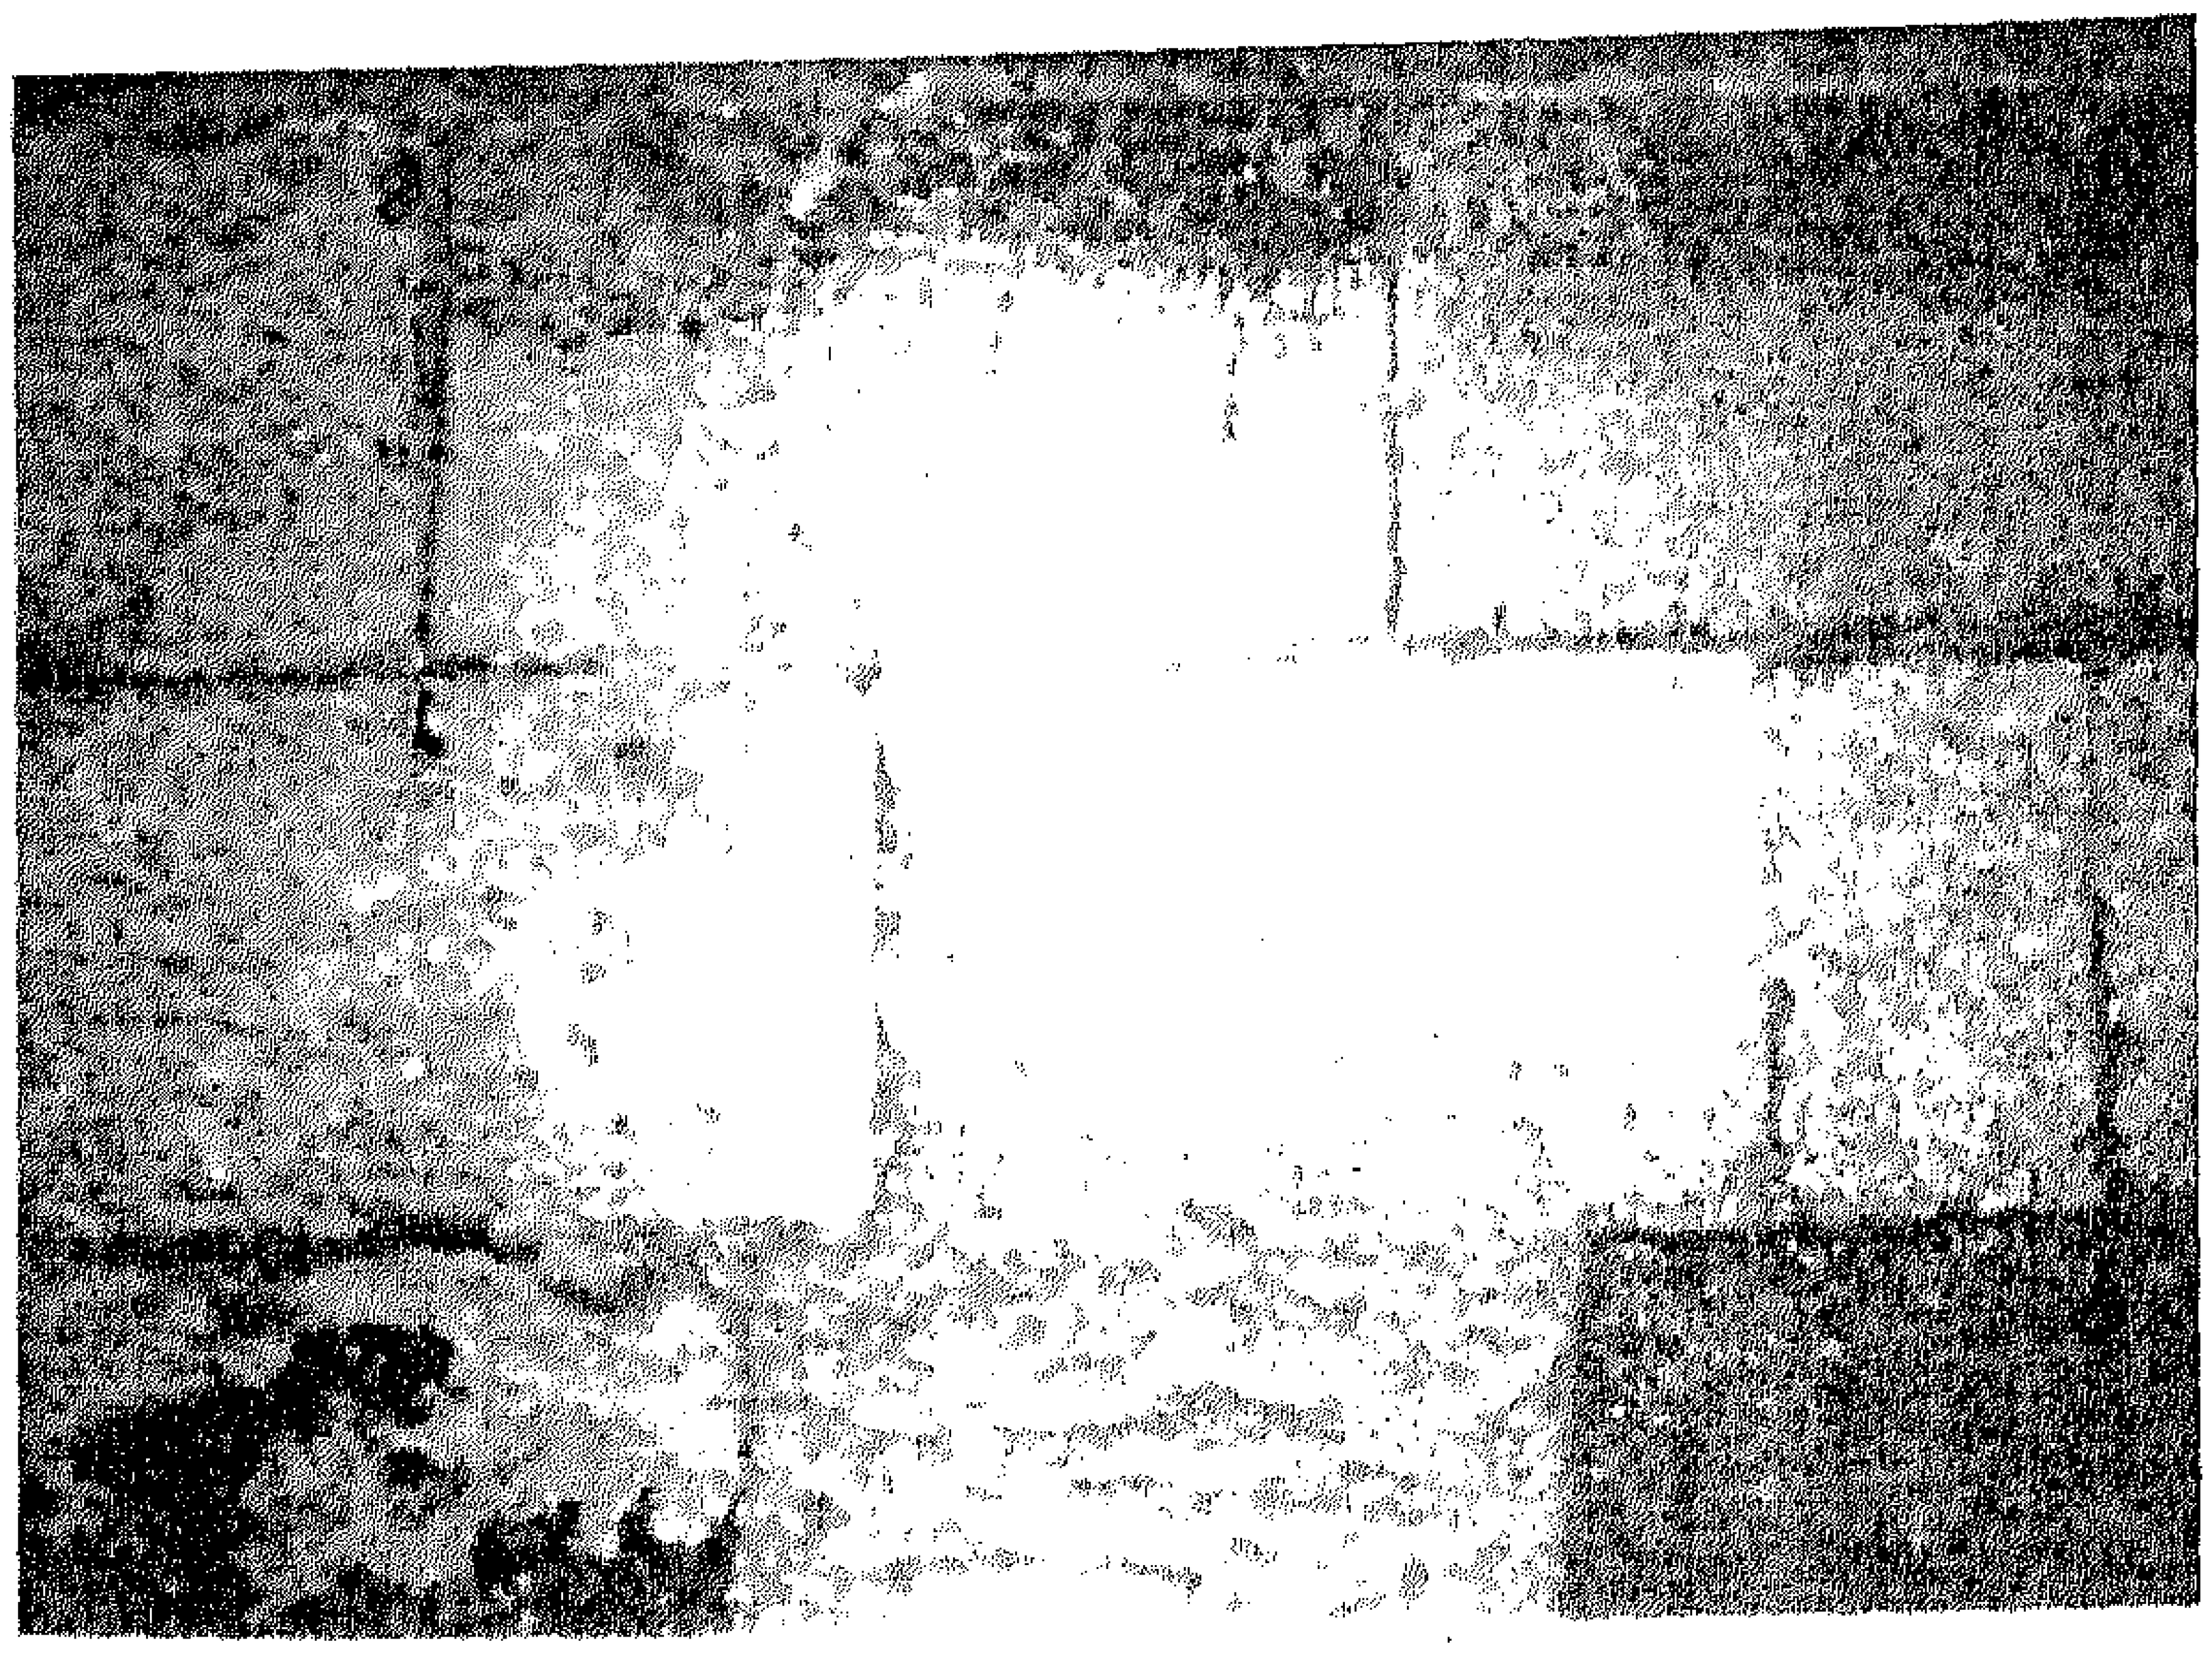
صورة رقم (٩١) توضح إنفصال مفتاح أحد العقود الناتج عن هبوط وعدم إتزان التربة

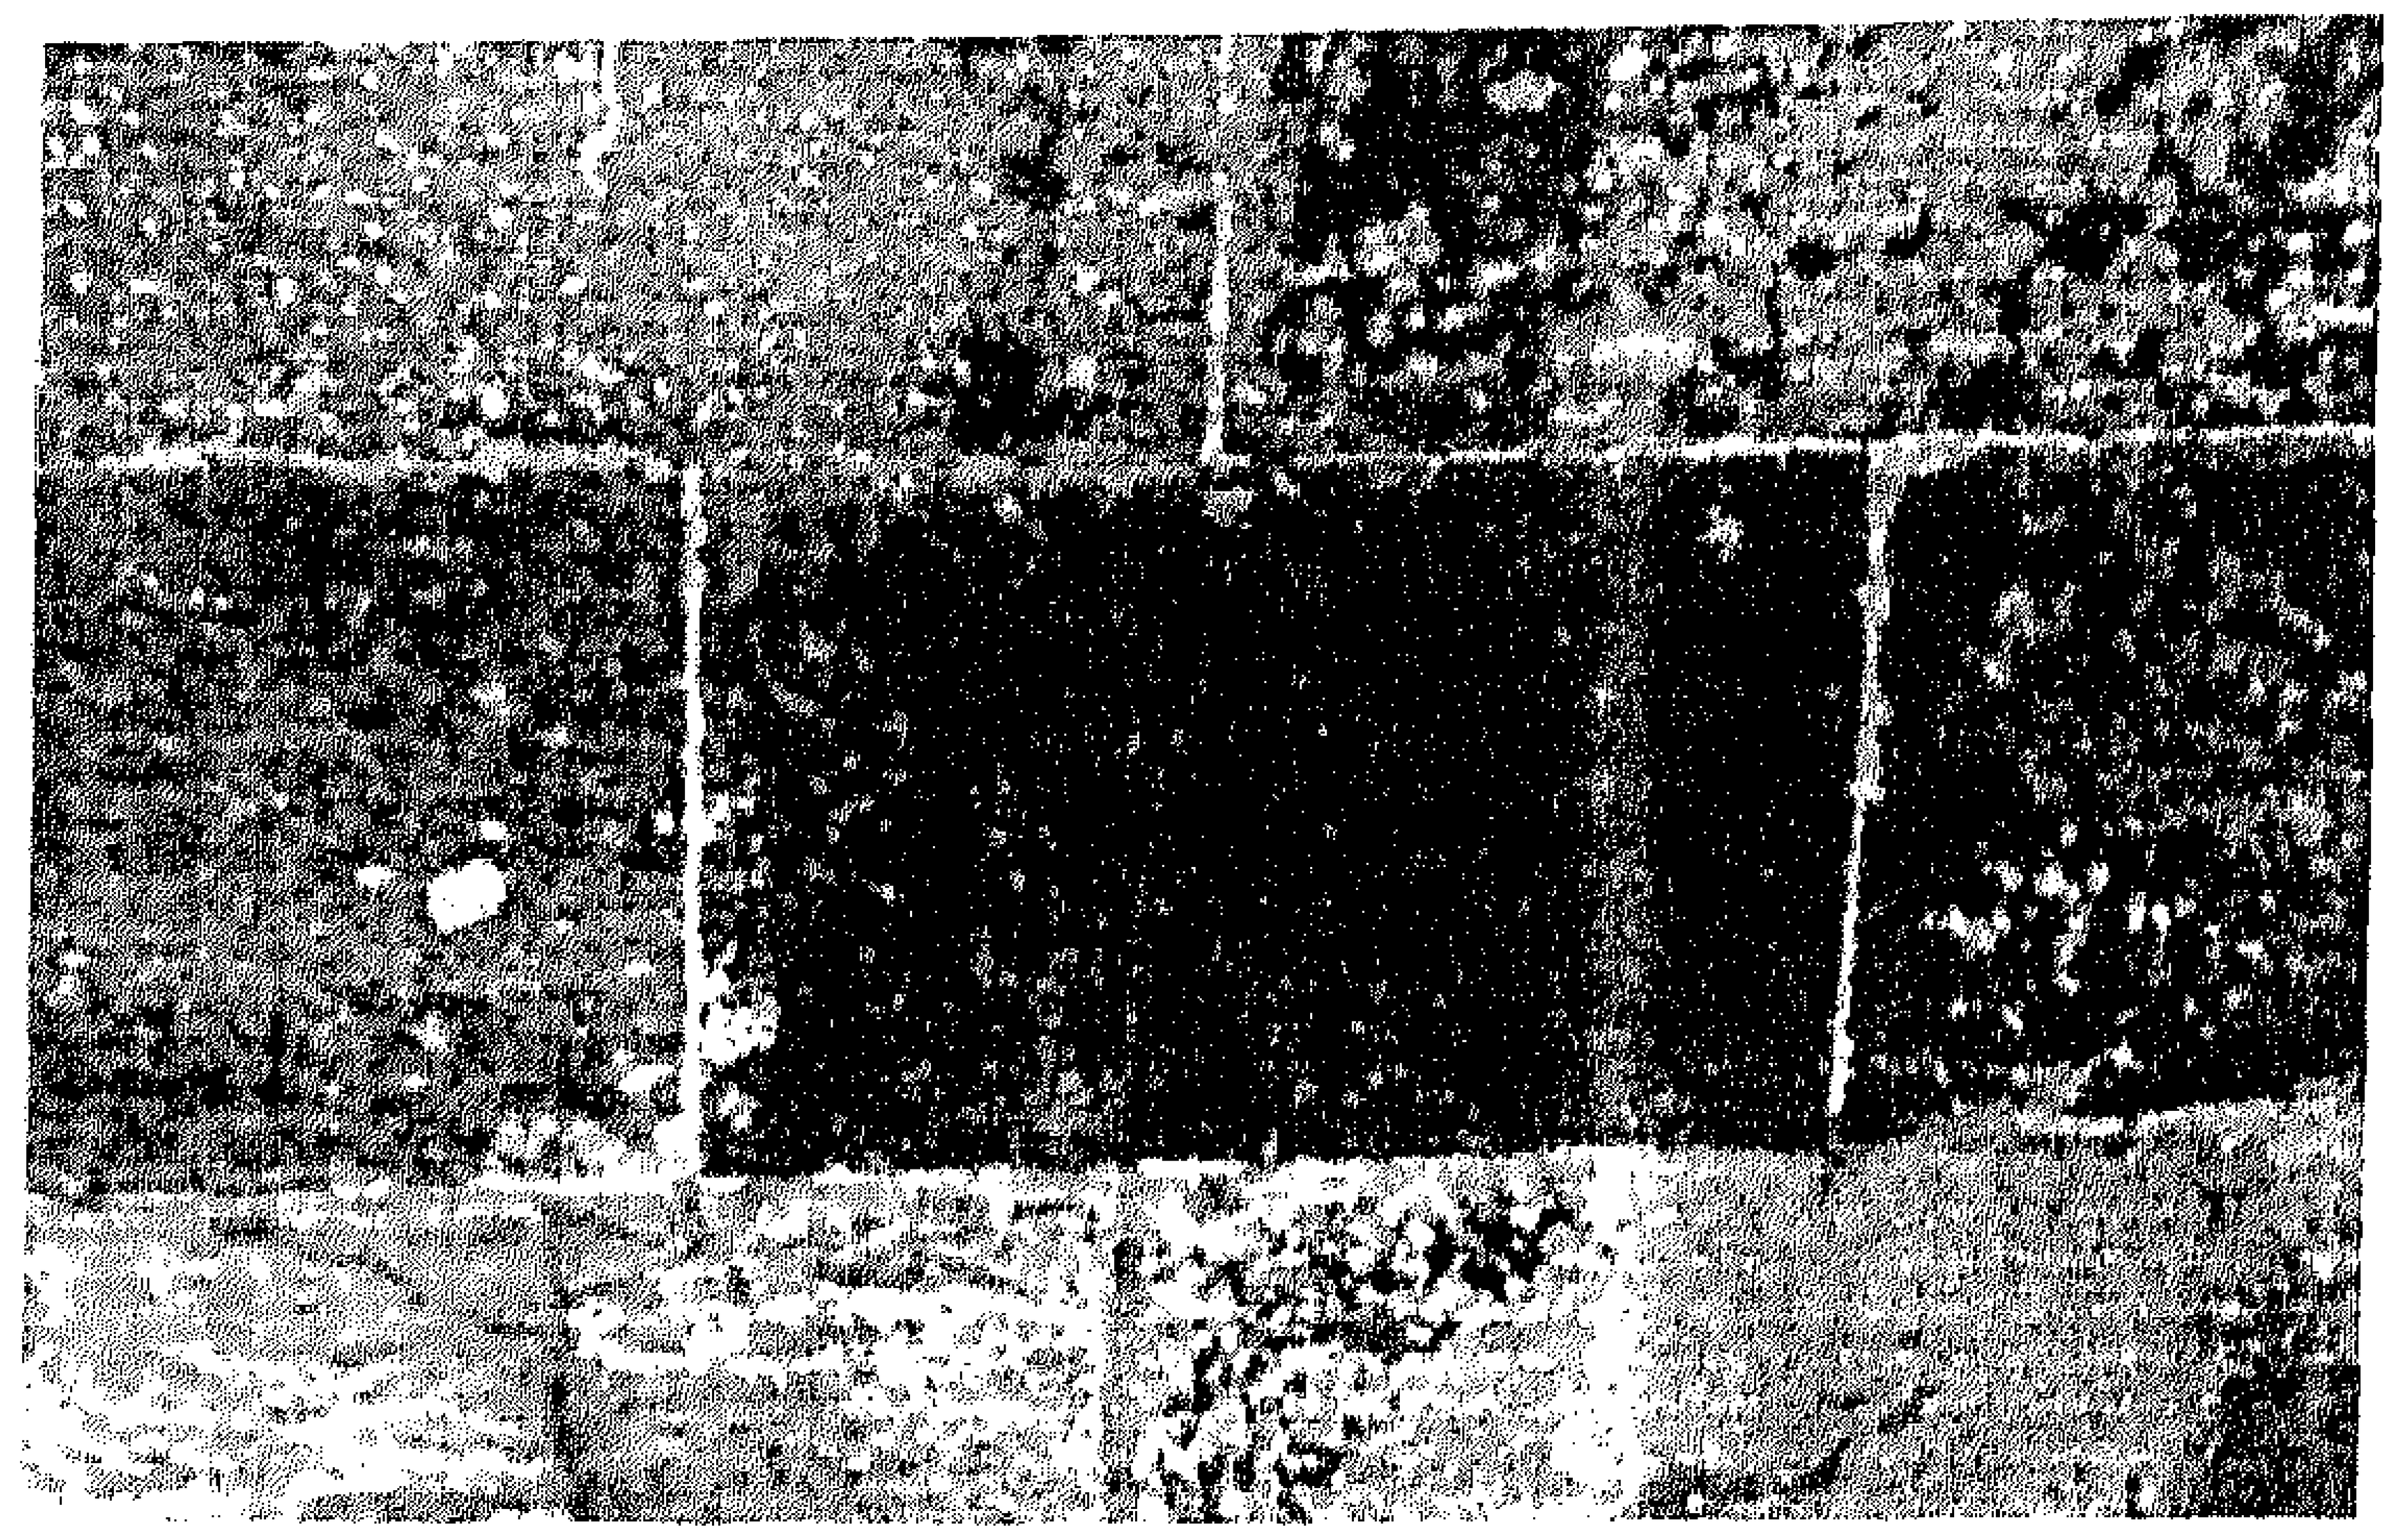
صورة رقم (٩٤) توضح تغيير لعناصر التكية (أبواب وشبابيك)
وتشوهات ناتجة عن إدخال وصلات الكهرباء
